**L'intervento di recupero della ottocentesca ghiacciaia sita in località Cascina Favaglie San Rocco, nei pressi di Milano, si avvia ormai alla conclusione. Sempre grazie all'utilizzo di materiali naturali pienamente compatibili con le preesistenze, e a tecniche di intervento che ricalcano fedelmente quelle tradizionali. Rivedute alla luce delle moderne tecnologie.**

# RECUPERO IN CORSO

**Cornaredo Mi**  
**Recupero strutturale ghiacciaia**  
**Cascina Favaglie San Rocco**  
**Comune di Cornaredo**  
**Italia Nostra - Sez. Milano Nord Ovest**  
**Parco Sud Milano**  
**Geom. Giuseppe Ghidorzi**  
**Azichem - Goito Mn**

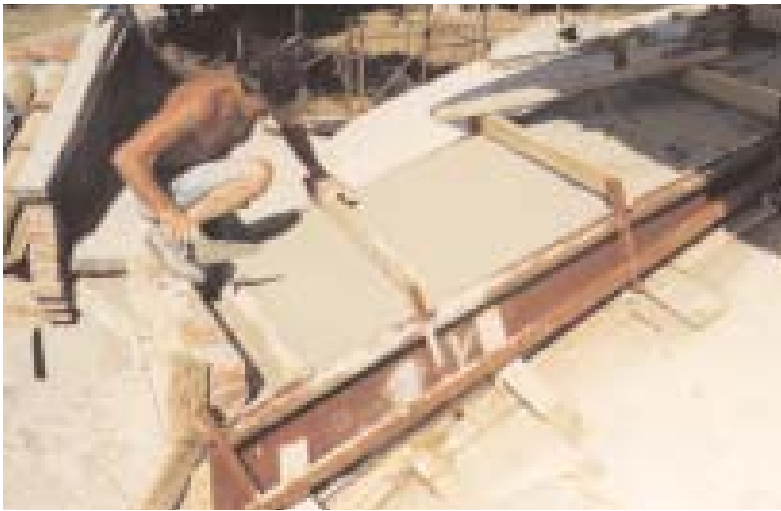
collegati ai cavallotti lasciati sporgere dagli archi, e da una sovrastante rete elettrosaldata con maglia 50x50 Ø 3 mm. Per garantire lo spessore del getto all'attacco della calotta è stato fissato con tasselli espansivi Ø 6 un pro-

filo in lamiera zincata che, oltre a determinare lo spessore del massetto, ha notevolmente facilitato la messa in opera del betoncino in un punto a particolare pendenza. Fatto significativo, per consentire la movimen-

La configurazione della curvatura della volta, come risulta dai molteplici rilievi eseguiti, è caratterizzata da alcune deformazioni che spingono il profilo verso l'interno della ghiacciaia. Dopo i lunghi monitoraggi, appare molto probabile che questi rigonfiamenti siano di natura plastica, forse dovuti alla disposizione sub-orizzontale dei mattoni di rinfiacco alla muratura perimetrale; di conseguenza, così come per gli archi, gli ancoraggi del massetto di rinforzo e protezione delle vele hanno anche il compito di cucire e rendere strutturalmente omogeneo tutto l'insieme della muratura costituente la volta di copertura della ghiacciaia. Le iniezioni di intasamento delle barre di ancoraggio, come si è potuto notare dagli assorbimenti di materiale, sono servite anche a riempire i vuoti presenti nella muratura della corona perimetrale. L'armatura della vela è stata eseguita posando anelli concentrici di ferri Ø 8
